Análisis de la calidad microbiológica de los Sistemas de Almacenamiento de Agua Potable, estudio de la situación actual en la ciudad de Rosario, en la República de la Argentina

Armengol Reñé Panadés

ANNEXO 4 Imágenes SAAP muestreados

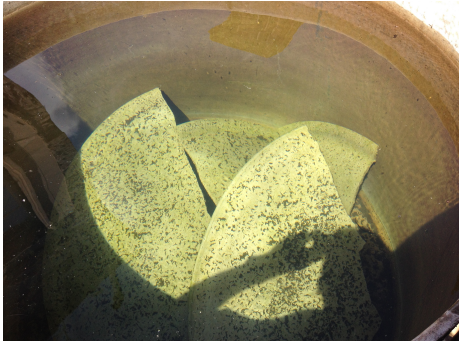
- La presencia de sedimentos en el fondo y adherencias laterales de los tanques.

Imagen correspondiente al reservorio de fibrocemento situado en la Facultad de Derecho, donde se puede observar la acumulación de sedimentos en el fondo del mismo así como la evidente ausencia de tapa, hallándose la misma en el fondo del tanque.

Las situaciones encontradas son agravantes y pueden tener relación directa con los resultados. La presencia de corrosión favorece la colonización de microorganismos (Galarraja,1984), así como la ausencia de tapa adecuada, así como la acumulación de sedimentos en el fondo y paredes internas sucias con adherencias laterales.

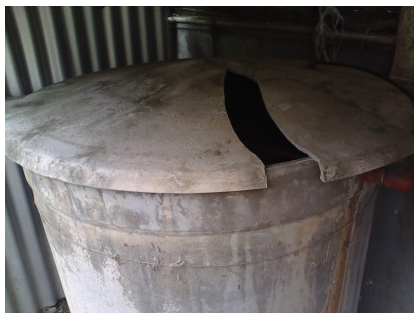
- Ausencia o fisura en la tapa.

Imagen del tanque de la Escuela Técnica N° 463 Gregoria Matorras de San Martín, en ella se observa

la fisura que presenta la tapa superior del tanque de fibrocemento.

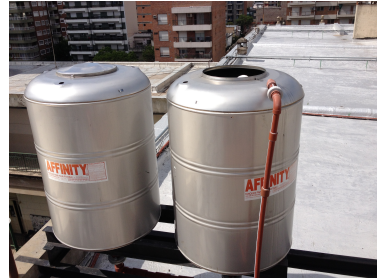
Imagen de los tanques metálicos de la Facultad de Ciencias Económicas y Estadísticas, donde el tanque derecho esta desprovisto de tapa.

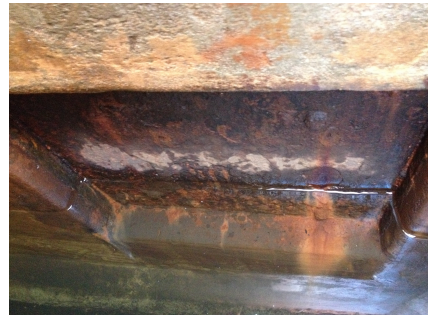
- Óxido debido a la corrosión de elementos internos.

Imagen del interior tanque de obra perteneciente a la Facultad de Ciencias Económicas y Estadísticas de la U.N.R., donde se observa la corrosión presente en una de las escotillas laterales del tanque.
